PLAC TEATRALNY WRAZ Z BUDYNKAMI TEATRU IM. WILAMA HORZYCY JAKO ORYGINALNE I INSPIRUJĄCE MIEJSCE W CENTRUM TORUNIA

THEATRE SQUARE TOGETHER WITH BUILDINGS OF THE WILAM HORZYCA THEATRE AS ORIGINAL AND INSPIRING PLACE IN THE CENTRE OF TORUŃ

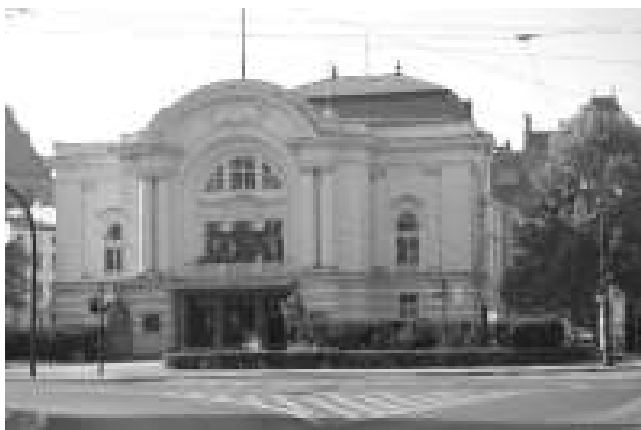
Rys. 2. Widok fasady frontowej budynku Teatru im. Wilama Horzycy w Toruniu [fot. autor]

Fig. 2. A view on the front facade of the Wilam Horzycy Theatre in Toruń building [photo by author]

czas niemal wyłącznymi odbiorcami sztuki teatralnej”⁶. Od 1865 roku zgłaszano stopniowo projekty budowy nowego teatru w Toruniu. Ostatecznie władze miejskie zdecydowały się na wybór atelier z Wiednia, prowadzonego przez dwóch wziętych architektów – Ferdynanda Fellnera i Hermanna Helmera. Ich pracownia opracowała projekty "48 teatrów i budynków mieszczących sale koncertowe, wzniesionych w 39 miejscowościach od Hamburga i Zurychu po Odessę. Na terenie ziem polskich, prócz teatru w Toruniu, są oni autorami teatru w Cieszynie, Bielsku-Białej i teatru zamkowego w Łańcucie (na motywach pierwotnego projektu Piotra Aignera)”⁷. Obiekt, który zaprojektowali dla Torunia, został oddany do użytkowania w 1904 r. Znajduje się w południowo-zachodniej części placu, obecnie nazywanego Teatralnym, tworząc swoją fasadą frontową fragment jego zachodniej pierzei. Natomiast dłuższy bok budynku jest usytuowany w przybliżeniu w kierunku wschód-zachód. Obiekt ma trzy kondygnacje użytkowe nadziemne i jedną podziemną. Jest nie największy w porównaniu z budowanymi licznie w tym czasie obiektami teatralnymi na świecie. Przewidywany był na 809 osób, w tym częściowo wliczane były miejsca stojące za ostatnimi rzędami krzesel parteru i II piętra widowni⁸. Ma eklektyczną formę zewnętrzną. Architekci zastosowali formy późnobarokowe, które przeplatają się z elementami secesji. To połączenie neostylowych rozwiązań z nowym wówczas trendem w architekturze i rzemiośle dało rezultat w postaci obiektu o wysokich walorach estetycznych. Gmach ten ma szczególny urok właśnie dzięki odpowiednim proporcjom w wyważeniu poszczególnych składowych. Historyzm przeplata się tu ze świeżością, jaką dają dynamiczne kształty secesyjne, widoczne szczególnie w detalach architektonicznych i podziałach okiennych. Największą bolączką teatru w Toruniu jest niewielka, w stosunku do potrzeb obiektów tego typu, powierzchnia przeznaczona na zaplecze, przede wszystkim magazyny i warsztaty do przygotowywania scenografii. Brakuje również bocznych kieszeni scenicznych. Za sceną znajdowało się jedynie zascenie, z którego przez szerokie drzwi można było wyjść na zewnątrz. Pewnym rozwiązaniem problemu braku odpowiedniego miejsca dla zaplecza było wybudowanie równocześnie z gmachem głównym, po jego zachodniej stronie, w niewielkiej odległości do niego, budynku magazynowo-warsztatowego. Miał on gabaryty o wiele mniejsze od budynku głównego, jednakże poziom gzymsów był zbliżony, nie licząc oczywiście gzymsu nadscenia, które znajduje się o wiele wyżej. Znajdowały się w nim pracownia (stolarska, malarska i ślusarska), skład na dekoracje oraz niewielkie mieszkanie intendenta teatru⁹. Budynek zaplecza ustawiony był dłuższym bokiem równoległe do elewacji zachodniej teatru. Współczesny wygląd fasady frontowej budynku głównego można zobaczyć na rysunku 2, a wygląd jego południowej elewacji wraz z nadsceniem górującym na dachu na rysunku 3.

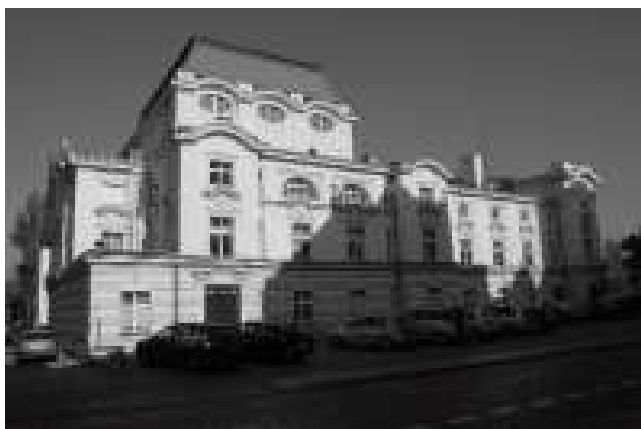
Rys. 3. Widok na gmach teatru od strony południowej [fot. autor]

Fig. 3. A view on the theatre building from the south [photo by author]

Na koniec tej części można jeszcze zauważyć, że dach mansardowy nadscenia pierwotnie był kryty jednolitym drobnowymiarowym materiałem, zapewne o ciemnoszarym lub czarnym kolorze, najprawdopodobniej dachówką lub łupkiem. Można to porównać na zdjęciu starej pocztówki z 1910 r., zamieszczonej w albumie *Toruń na starych widokówkach*¹⁷. Z niewiadomych powodów w pewnym okresie swojego istnienia został on w dolnej połaci zastąpiony pokryciem z dachówki ceramicznej w kolorze naturalnym, co powoduje dysonans estetyczny w porównaniu z górną połacią z pokryciem z blachy.

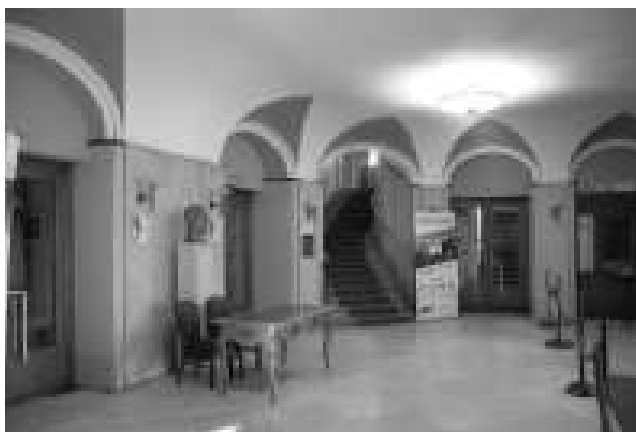
Rys. 4. Reprezentacyjny westybul budynku głównego [fot. autor]

Fig. 4. The representative lobby of the main building [photo by author]

Po drugiej wojnie światowej także podejmowano prace przy obiekcie teatru. Pierwsze znaczące dotyczyły przebudowy wnętrza. Wykonano je głównie w 1956 r. Projekt natomiast powstał dwa lata wcześniej, a jego autorami byli: prof. inż. arch. Stefan Narębski oraz artyści plastycy Józef Kozłowski i Zdzisław Kulikowski¹⁵. Kolejne roboty polegały głównie na przemalowaniu wnętrza; zmieniono przy tym kolorystykę pomieszczeń tak, aby ugrzy współbrzmiały ze złotem. Miało to miejsce w 1974 r., a prace zrealizowano na podstawie projektu prof. Józefa Kozłowskiego, współpracującego przy tym z Wojciechem Nowickim i Henrykiem Sobczykiem¹⁶. Współczesny wygląd reprezentacyjnego westybulu różni się znacznie, jeżeli chodzi o wystrój ścian, od pierwotnego (rys. 4).

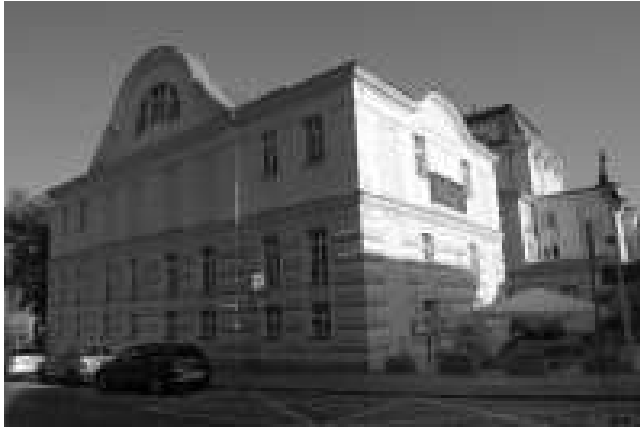
Rys. 5. Budynek zaplecza teatru im. Wilama Horzycy w Toruniu – ujęcie od strony południowo-zachodniej. Po prawej stronie obniżenie wejścia głównego do obiektu. W głębi widoczny budynek główny [fot. autor]

Fig. 5. The back office building of the Wilam Horzycy Theatre in Toruń – a shot from the south-west. At the right side lowering the area nearby the main entrance to the object. Deep inside the main building [photo by author]

miaty naśladować te sprzed lat, natomiast wewnątrz zostało rozwiązane nowocześnie. Grubość ścian i stropów jednoznacznie wskazują na to, że jest to budynek współczesny. Dobitym wyróżnikiem, że mamy do czynienia z czymś nowym, jest sposób rozplanowania wejścia głównego od strony południowej, w obniżeniu terenu przed nim, za pomocą szerokich kamiennych stopni, co jest widoczne na rysunku 5. Imitacja form historycznych na elewacjach tego budynku jest jednak tak wierna, że należałoby pomyśleć nad umieszczeniem na nim pamiątkowej tablicy, w której wskazane byłyby najważniejsze informacje dotyczące tego miejsca, w tym autorów obu obiektów pierwotnych i głównego projektanta budynku wzniesionego ostatecznie, zapewne z powodu kryzysu, dopiero pod koniec lat osiemdziesiątych. Należy tutaj dodać, że obiekt ten nie tylko zapewnił nowe powierzchnie pomocnicze dla głównej funkcji teatralnej, ale również mieści Scenę na Zapleczu, która jest dodatkowym miejscem, gdzie odbywają się inscenizacje teatralne. Ponadto przewidziano połączenie obu budynków w poziomie piwnic, niewidoczne z zewnątrz i to nie tylko obejmujące łączący je korytarz,

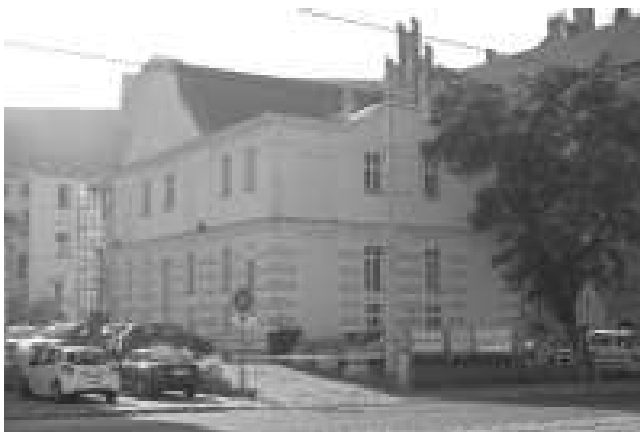
Rys. 6. Budynek zaplecza od strony północnej (fot. autor)

Fig. 6. The back office building from the north (photo by author)

ale również dodatkowe pomieszczenia. Dzisiaj, z perspektywy około trzydziestu lat nowej sytuacji przestrzennej w tym miejscu, można ocenić, że nowa kubatura dodała jemu nie tylko wartości użytkowych, ale również estetycznych. Efekt jednak psuje parkowanie samochodów pomiędzy oboma budynkami (rys. 6). Zasadne byłoby też zlikwidowanie miejsc postojowych od południowej strony teatru i postoju dla taksówek w ciągu ulicy Fosa Staromiejska (rys. 7). Pewien dodatkowy powiew nowoczesności w budynku zaplecza został osiągnięty przez dobudowanie, zaprojektowanej również przez Czesława Sobocińskiego, przeszklonej platformy dla osób niepełnosprawnych dostawionej do elewacji wschodniej, na podstawie dokumentacji zatwierdzonej w 2004 r. Dobudowę tę widać na rysunku 8. To, co byłoby niewskazane w przypadku autentycznej elewacji zabytkowej (jak na przy-

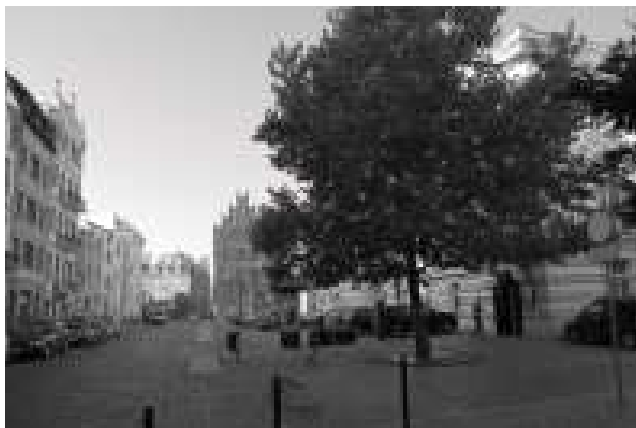
Rys. 7. Ulica Fosa Staromiejska w Toruniu – w posadzce uczytelniono zarys fragmentu przebiegających tu w przeszłości murów obronnych. Po prawej stronie budynek teatru [fot. autor]

Fig. 7. Fosa Staromiejska street – an outline of existing here in the past defensive walls has been revealed in the floor [photo by author]

W tym samym mniej więcej okresie w budynku głównym, a także w jego bezpośrednim otoczeniu miały miejsce liczne prace remontowe i przebudowy. Autorem opracowania termomodernizacji obiektu, sporządzonego w 2003 r., jest architekt Jerzy Matusiak-Tusiacki. W swoim projekcie przewidział stolarkę okienną kondygnacji nadziemnych do wymiany na nową, również drewnianą i o takich samych podziałach. Oryginalne okna nie były o wysokiej jakości wykonania, natomiast cenne były właśnie podziały okienne, które udało się możliwie wiernie odtworzyć dzięki staraniom architekta i wykonawcy, przy aprobacie konserwatora zabytków. Należy zauważyć, że projektant rozważał również inny wariant postępowania z zachowanymi oknami, polegający na ich konserwacji, jednakże koszt takiego, ze względów konserwatorskich, był na tyle wysoki, że nie zdecydowano się na zachowanie zniszczonych i nieszczelnych okien. Stolarka drzwiowa została przeznaczona do zachowania, po odpowiedniej naprawie. Przewidziano także inne prace, jak np. wymiana dużej części blacharki i parapetów, a także skucie wcześniejszych i wykonanie nowych tynków renowacyjnych na elewacjach w miejscach, gdzie uznano to za zasadne. W otoczeniu budynku wprowadzono pewne zmiany w posadzce. Wspomniany architekt przewidział też oświetle-

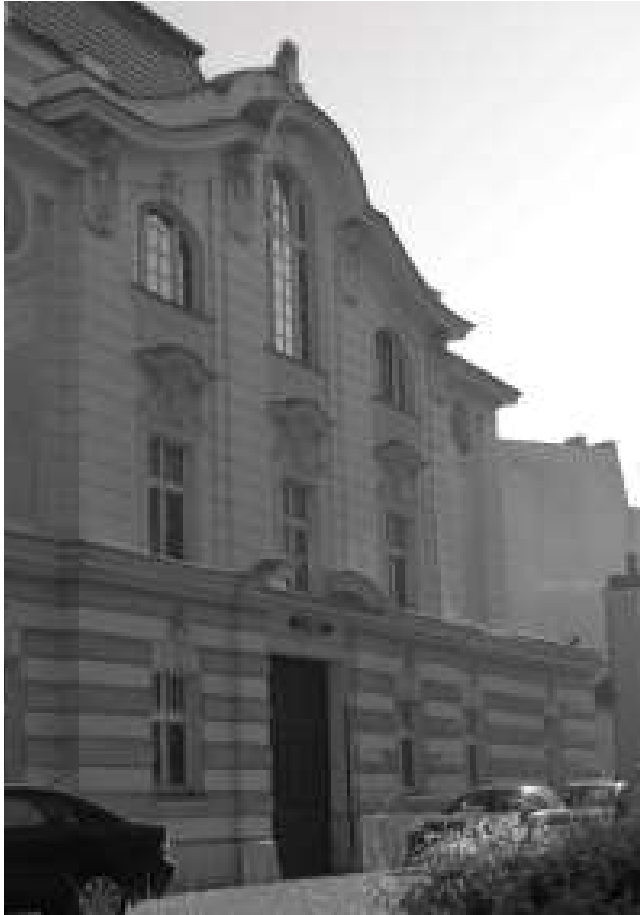
Rys. 9. Tylna elewacja budynku teatru. Widok od strony północno-zachodniej [fot. autor]

Fig. 9. The back facade of the theatre building. A view from the north-west [photo by author]

kład tylnej ściany teatru pokazanej na rys. 9), jest zasadne we współczesnej bryle. Dzięki temu udało się, co prawda w ograniczonym stopniu, zmniejszyć dosłowność rekonstrukcji.

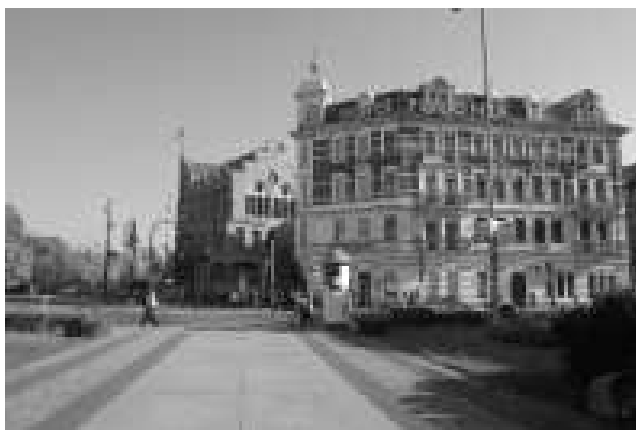
Rys. 10. Widok na pochodzące z 1901 r. budynki: Urząd Miasta Torunia (po lewej) i (po prawej) Hotel Polonia [fot. autor]

Oprócz wspomnianego obelisku Plac Teatralny został dość szybko zabudowany od strony południowo-wschodniej dwoma budynkami zaprojektowanymi w stylu historyzmu. Pierwszy z nich, bliżej ul. Chełmińskiej, częściowo z nią graniczący, to neorenesansowy budynek hotelu Toruński Dwór, obecnie nazywany Polonia, pochodzi z 1901 r. Ma wykusz z wieżyczką w narożniku placu i ulicy Podmurnej. Natomiast drugi budynek, również zrealizowany w 1901 r., ma ceglane elewacje o stylu neogotyckim. Został on zaprojektowany przez Hartunga i pełnił niegdyś funkcję starostwa powiatowego, a obecnie Urzędu Miasta Torunia¹⁹. Oba budynki są przedstawione na rysunku 10.

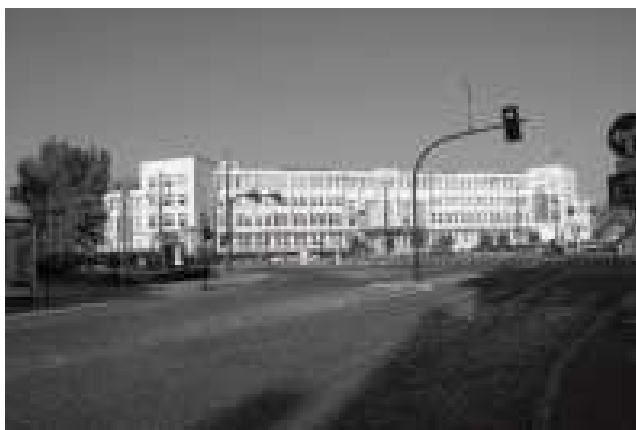
Rys. 11. Zmodernizowany gmach Urzędu Marszałkowskiego w Toruniu [fot. autor]

Fig. 11. The modernised edifice of the Marshall Office in Toruń [photo by author]

Krzywdę-Polkowskiego, ze zmianami arch. Stefana Cybichowskiego, i zrealizowany w latach 1928-1933 (rys. 11). Po jego zachodniej stronie wybudowany został w podobnym okresie obiekt Banku Rolnego, który zaprojektował znany warszawski architekt – Romuald Gutt²⁰. Ten drugi obiekt również jest modernistyczny, ale ma elewacje ceglane, dzięki czemu dobrze komponuje się z, w większości, ceglaną zabudową północnego obrzeża starego miasta, pochodzącego z ostatnich dziesięcioleci pruskiego panowania.

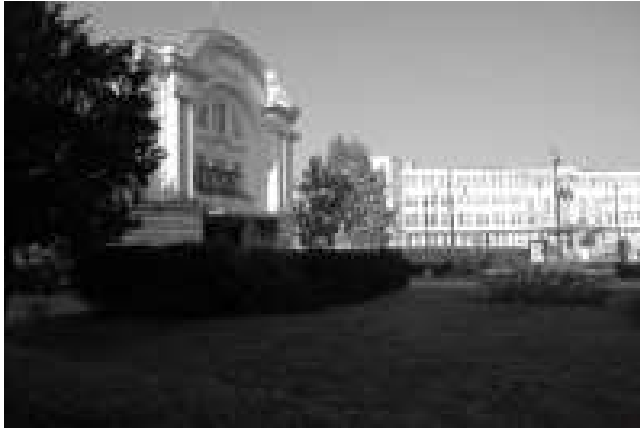
Rys. 12. Zachodnia część Placu Teatralnego z obiektami Teatru im. Wilama Horzycy i Urzędu Marszałkowskiego [fot. autor]

Od momentu powstania obiekt teatralny w Toruniu, ze względu na charakter architektury, z pewnością może zostać nazwany akcentem urbanistycznym. Konkuruje on swoim oddziaływaniem mocno z obecną dominantą tego miejsca jaką jest, przede wszystkim ze względu na swoje gabaryty, gmach Urzędu Marszałkowskiego (rys. 12).

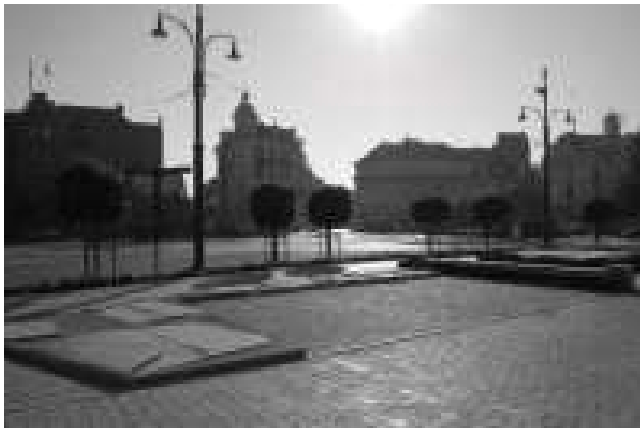
Rys. 13. Widok od strony północnej na Plac Teatralny w Toruniu [fot. autor]

go, węzła przesiadkowego wraz z reaktywowaniem dawniej przebiegającej tędy traktacji tramwajowej. Zagospodarowano również według współczesnych trendów aneks placowy przy Urzędzie Marszałkowskim. Przedpole to widać częściowo na rysunku 13.
