# UKŁAD KOMUNIKACYJNY ZABYTKOWEGO MIASTA W KONTEKŚCIE BEZPIECZEŃSTWA POŻAROWEGO – NA PRZYKŁADZIE TORUNIA

DOI: 10.37660/integr.2025.9.2.2

## THE TRANSPORTATION LAYOUT OF THE HISTORIC CITY IN THE CONTEXT OF FIRE SAFETY – THE CASE OF TORUŃ

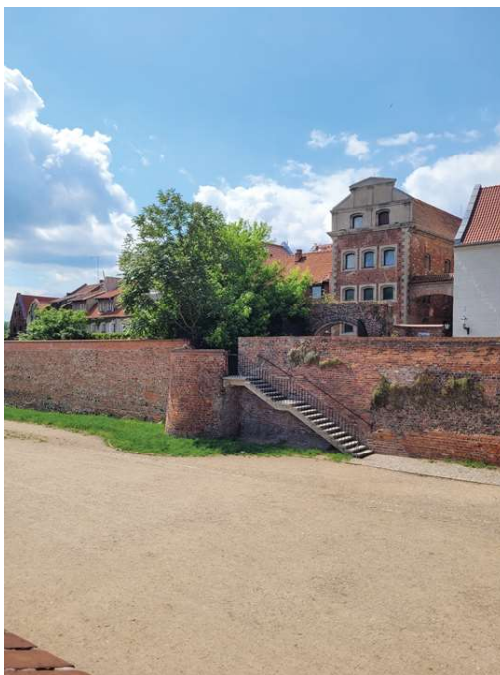
Rys. 1. Toruń. Na pierwszym planie Fosa Miejska po dnie Postolca – w głębi zabudowa ulicy Podmurnej (fot. autor)

Fig. 1. Toruń. In the foreground, the Municipal Moat along the Postolec bottom – in the background, the buildings of Podmurna Street are visible (photo by author)

nem wcinął się od strony rzeki pomiędzy te dwa miasta. Pomiedzy dawnym Zamkiem a Starym Miastem znajdowała się szeroka fosa, którą płynęła niegdyś niewielka rzeka Postolec (rys. 1).

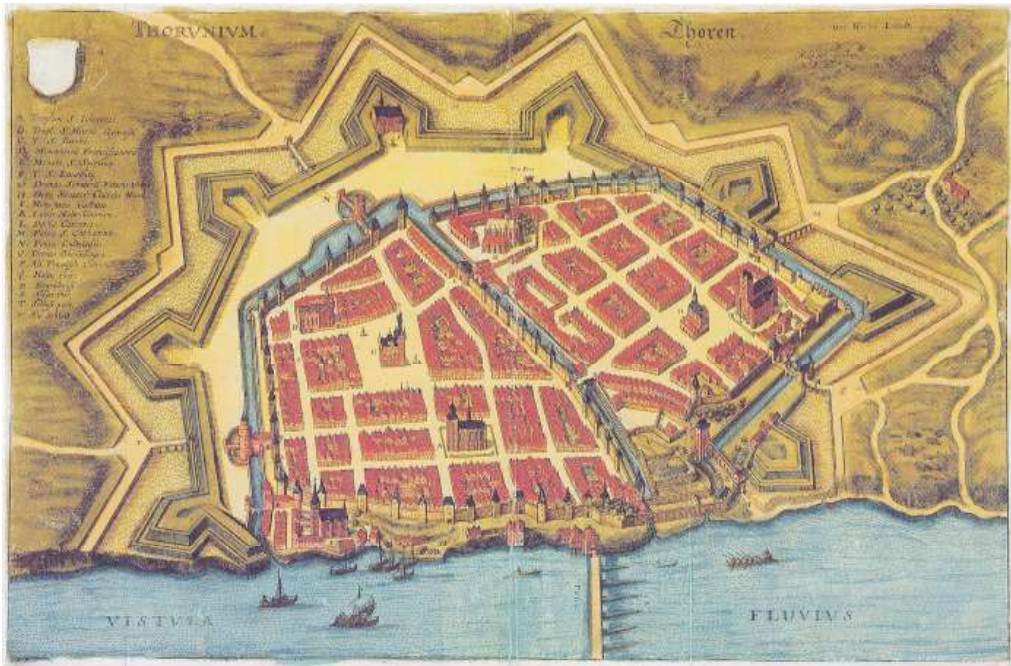
Rys. 2. Plan Torunia – widok perspektywiczny miasta z 1641 r. (źródło: Wydawnictwo UMK, Toruń 1995)

Fig. 2. Plan of Toruń – perspective view of the city from 1641 (source by Wydawnictwo UMK, Toruń 1995)

Początkowe założenie w zakresie siatki ulic było standardowe – ulice miały być prowadzone w dwóch, prostopadłych do siebie kierunkach (prostopadłych i równoległych do nurtu Wisły), tworząc w ten sposób kwartały zabudowy i place miejskie. Ten układ w stosunkowo czystej formie zrealizowano tylko przy kilku pierwszych kwartałach (pomiędzy Rynkiem Staromiejskim a rzeką). W pozostałym obszarze układ ten jest zmieniony – kierunek prostopadły do rzeki jest wyraźnie przechylony w kierunku zachodnim, co nadaje miastu dodatkowy aspekt indywidualnego charakteru. Na perspektywicznym planie Torunia z 1641 r.<sup>4</sup> przedstawiono uformowany w Średniowieczu kształt miasta, ale są na nim też budowane w XVII w. nowożytnie fortyfikacje bastionowe (rys. 2).

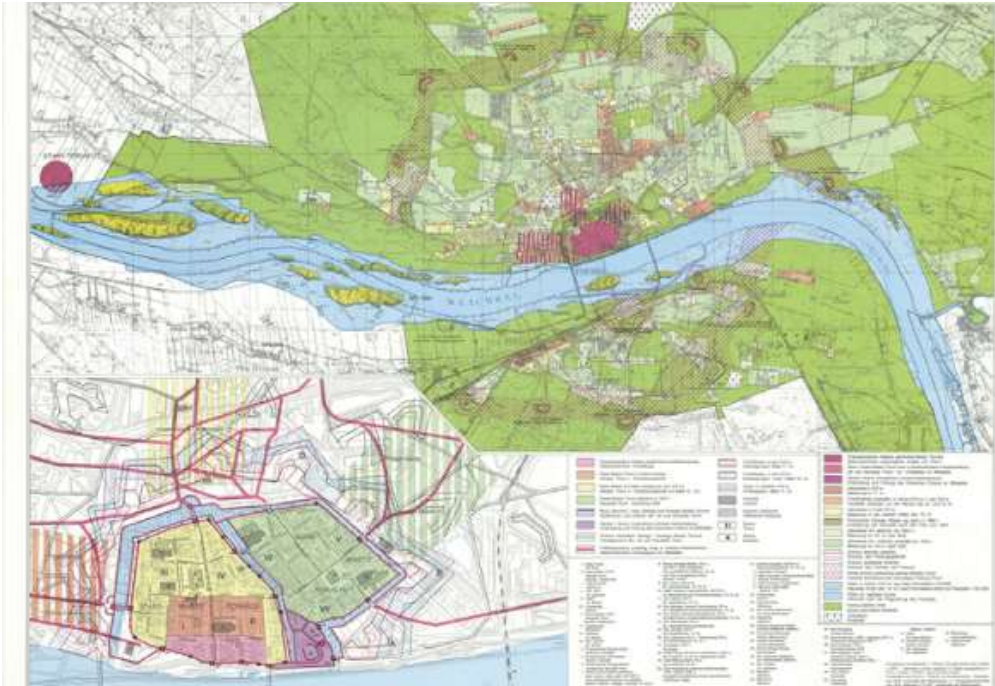
Rys. 3. Plan Torunia pokazujący rozwój przestrzenny miasta w okresie XIII-XX w. (źródło: Wydawnictwo UMK, Toruń 1995)

Na rysunku 3 przedstawiono plan miasta obejmujący najważniejsze jego przekształcenia w okresie od XIII do XX wieku<sup>5</sup>. Wyraźnie na nim widać oddalony o kilka kilometrów od Starówki pierścień zewnętrznych fortyfikacji budowany od lat 70. XIX wieku. Niegdyś pomiędzy tymi fortami znajdowały się, łączące je rokady (drogi rokadowe).

Fig. 3. The map of Toruń showing the spatial development of the city from the 13th to the 20th century (source by Wydawnictwo UMK, Toruń 1995)

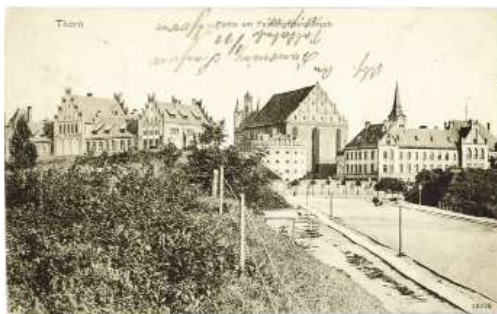
Rys. 4. Toruń. Widokówka z około 1909 r., na której ujęte zostało otoczenie starówki od strony północno-wschodniej (źródło: Wydawnictwo VIA, Wrocław-Toruń 1996)

Fig. 4. Toruń. A postcard from around 1909 showing the surroundings of the Old Town from the north-eastern side (source by Wydawnictwo VIA, Wrocław-Toruń 1996)

W przypadku Torunia dawniej przedmieścia nie były ze sobą połączone bezpośrednio. Zamiast tego układ komunikacyjny miasta miał charakter gwiazdasty – połączenia były pośrednie, przez znajdujące się w środku centrum, z którego promieniście wychodziły główne drogi do satelitarne położonych przedmieść. Jak wyglądały przestrzenie wokół Starówki Torunia widać m.in. na dawnych widokówkach<sup>6</sup>. Jedną z nich, datowaną na około 1909 r., pokazano na rysunku 4. Wyraźnie widoczny jest na niej stosunkowo niewiele wcześniej wykonany wyłom w wałach

fortyfikacji bastionowych<sup>7</sup>. Przebiecie to służyło poprowadzeniu nowej arterii komunikacyjnej prowadzącej z centrum do Bydgoskiego Przedmieścia. Drogę tą wówczas nazywana ulicą Melliena, a współcześnie jest to początkowy, od strony zachodniej, fragment ul. Wały gen. Władysława Sikorskiego. Na poniższym widoku wały dawnych fortyfikacji okalających starówkę jeszcze były wyraźnie widoczne po obu stronach nowego traktu.

<sup>7</sup> Ibidem, karta nr 39. Dodatkowym potwierdzeniem, że był to wyłom, jest podpis w jęz. niemieckim w górnej środkowej części widokówki – „Partie am Festungsdurchbruch” – co można przetłumaczyć na jęz. polski jako: „Fragment przy wyłomie w fortyfikacjach”.

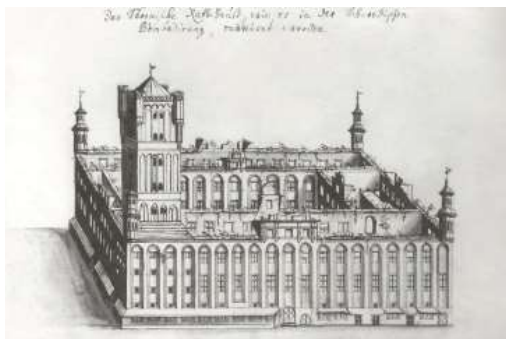
Rys. 6. Toruń. Widok z lotu ptaka od strony wschodniej na Ratusz Staromiejski po pożarze w 1703 r. w ujęciu rysunkowym J. F. Steinera (źródło: Muzeum Okręgowe w Toruniu, Towarzystwo Naukowe w Toruniu, Uniwersytet Mikołaja Kopernika w Toruniu, Toruń 1998)

Fig. 6. Toruń. A bird's-eye view from the east of the Old Town Hall after the fire of 1703 in a drawing by J. F. Steiner (source by Muzeum Okręgowe w Toruniu, Towarzystwo Naukowe w Toruniu, UMK w Toruniu, Toruń 1998)

Wspomniany wyżej pożar nie był ostatnim takim zdarzeniem, które dotknęło Ratusz Staromiejski. W początkach XVIII w. Toruń był oblegany przez wojska szwedzkie, które go intensywnie bombardowały. Zapewne z tego powodu w 1703 r. omawiany obiekt uległ pożarowi, który strawił cały dach i poddasze, a także znajdujący się pod nim strop. Z górnej części budynku przetrwała tylko gotycka wieża zegarowa i wszystkie cztery manierystyczne wieżyczki znajdujące się na narożnikach gmachu. Stan ten uwiecznił rysownik-amator Jerzy Fryderyk Steiner w swoim życiowym dziele, nazywanym od jego nazwiska Albumem Steinera, w którym zobrazował w formie odręcznych rysunków wygląd Torunia z I poł. XVIII wieku, wybranych jego okolic i panoramy paru innych znanych mu miast<sup>8</sup>. Na jednym z jego wielu rysunków Ratusza Staromiejskiego

napis wskazuje właśnie, że do ruiny toruńskiego Ratusza doprowadziło „szwedzkie bombardowanie”<sup>9</sup>, które było przyczyną pożaru (rys. 6).

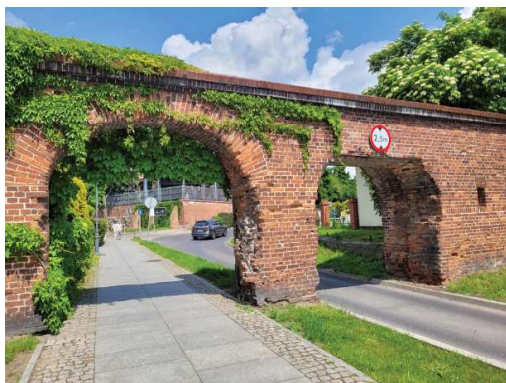
Rys. 8. Toruń. Pozostałości dawnej Bramy Ciemnej w murze przecinającym przebieg ulicy Wola Zamkowa (fot. autor)

Fig. 8. Toruń. Remains of the former Dark Gate in the wall intersecting the course of Wola Zamkowa Street (photo by author)

Zgodnie z obowiązującymi przepisami techniczno-budowlanymi dojazd i dostęp do budynku powinny cechować następujące parametry: minimalna szerokość drogi (por. rys. 8÷11), minimalna wysokość prześwitu w przypadku przejazdów pod przeszkodą (por. rys. 8÷9), nawierzchnia powinna być utwardzona i o odpowiedniej nośności, tj. wystarczająca do przejazdu wozów bojowych straży pożarnej, minimalna i maksymalna odległość krawędzi drogi od budynku (por. rys. 9÷11), maksymalny spadek nawierzchni w kierunku podłużnym, czyli ograniczenie dopuszczalnej pochyłości drogi, aby nie była zbyt stroma (por. rys. 10), łagodne zakręty – minimalny promień łuku zewnętrznej krawędzi drogi (por. Rys. 9÷10), możliwość zawracania albo wyjazdu bez zawracania, brak stałych przeszkód terenowych o wysokości powyżej 3 metrów pomiędzy drogą a chronionym budynkiem (por. Rys. 8÷9). Warto też pamiętać o możliwości rozstawienia sprzętu (np. wozu z drabiną) i sprawnego prowadzenia akcji ratowniczej, czy o zapewnieniu miejsca zbiórki na zewnątrz w razie ewakuacji.

Na przykładach widocznych na rysunkach 8÷11 zilustrowano wybrane problemy w tym zakresie, które dotyczą fragmentów toruńskiej Starówki. Wszystkie są nienormatywne wąskie i nieodpowiednie lub przynajmniej problematyczne, aby mógł tędy przejechać wóz strażacki. Niektóre są zbyt niskie, inne z kolei wymuszające nagłą zmianę kierunku ruchu, jak w przypadku przewężenia ulicy Przedzamcze przy ruinach Zamku Krzyżackiego – wąski przejazd jest spowodowany pozostawieniem na środku przebiegu drogi gotyckiej bramy zamkowej (rys. 9).

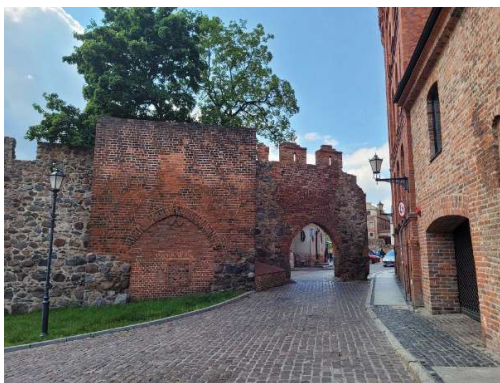
Rys. 9. Toruń. Gotycka brama zamkowa znajdująca się w murze pośrodku ulicy Przedzamcze (fot. autor)

Fig. 9. Toruń. Gothic castle gate in the wall in the middle of the carriageway of Przedzamcze Street (photo by author)

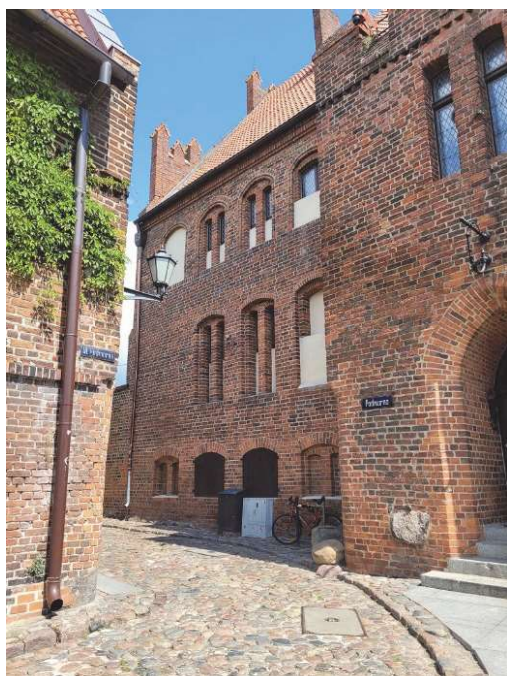
Rys. 10. Toruń. Zakręt ulicy Podmurnej w jej południowej części (fot. autor)

Kolejnym przykładem jest ciasny i ostry zakręt ulicy Podmurnej w jej południowej części przy murze obronnym. Ceglany budynek widoczny na zdjęciu na wprost to Dwór Mieszczkański, tzw. Junkerhof, po lewej – narożnik Spichlerza, obecnie Dom Muz (rys. 10).

Fig. 10. Toruń. Curve of Podmurna Street in its southern section (photo by author)

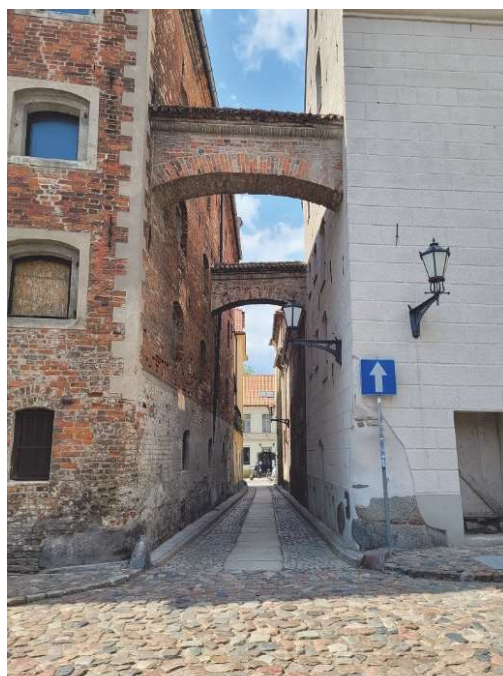
Rys. 11. Toruń. Wschodni przebieg ulicy Ciasnej (fot. autor)

Z kolei wschodnia część ulicy Ciasnej pomiędzy budynkami jest tak wąska, że nie ma możliwości spełnienia nie jednego, lecz kilku wymogów ochrony ppoż. w omawianym zakresie. Poza tym abstrahując od kwestii zapewnienia bezpieczeństwa strażakom, wątpliwe jest, czy w ogóle fizycznie możliwy jest tam wjazd wozem strażackim (rys. 11).

Fig. 11. Toruń. Eastern section of Ciasna Street (photo by author)
